Umsetzungskonzept Flusswasserkörper 2_F103 "Linksseitige Zuflüsse des Main von Einmündung des Weiherbaches bis Einmündung des Güßbaches"

Blatt Nr. 2.1:	Maßnahmenkarte 5
Auftraggeber:	LPV Landkreis Lichtenfels e.V. Rinnigstr. 6 96250 Ebensfeld LPV Landkreis Bamberg e.V. Ludwigstr. 23 96052 Bamberg
Auftragnehmer:	Büro OPUS GmbH E-Mail: opus@bth.de
Maßstab:	1 : 5.000
Projektleiter:	Dipl. Geoök. Franz Moder
Bearbeiter:	Renate Klees (M.Sc.), Philipp Kohler (M.Sc.)
Stand:	Dezember 2022

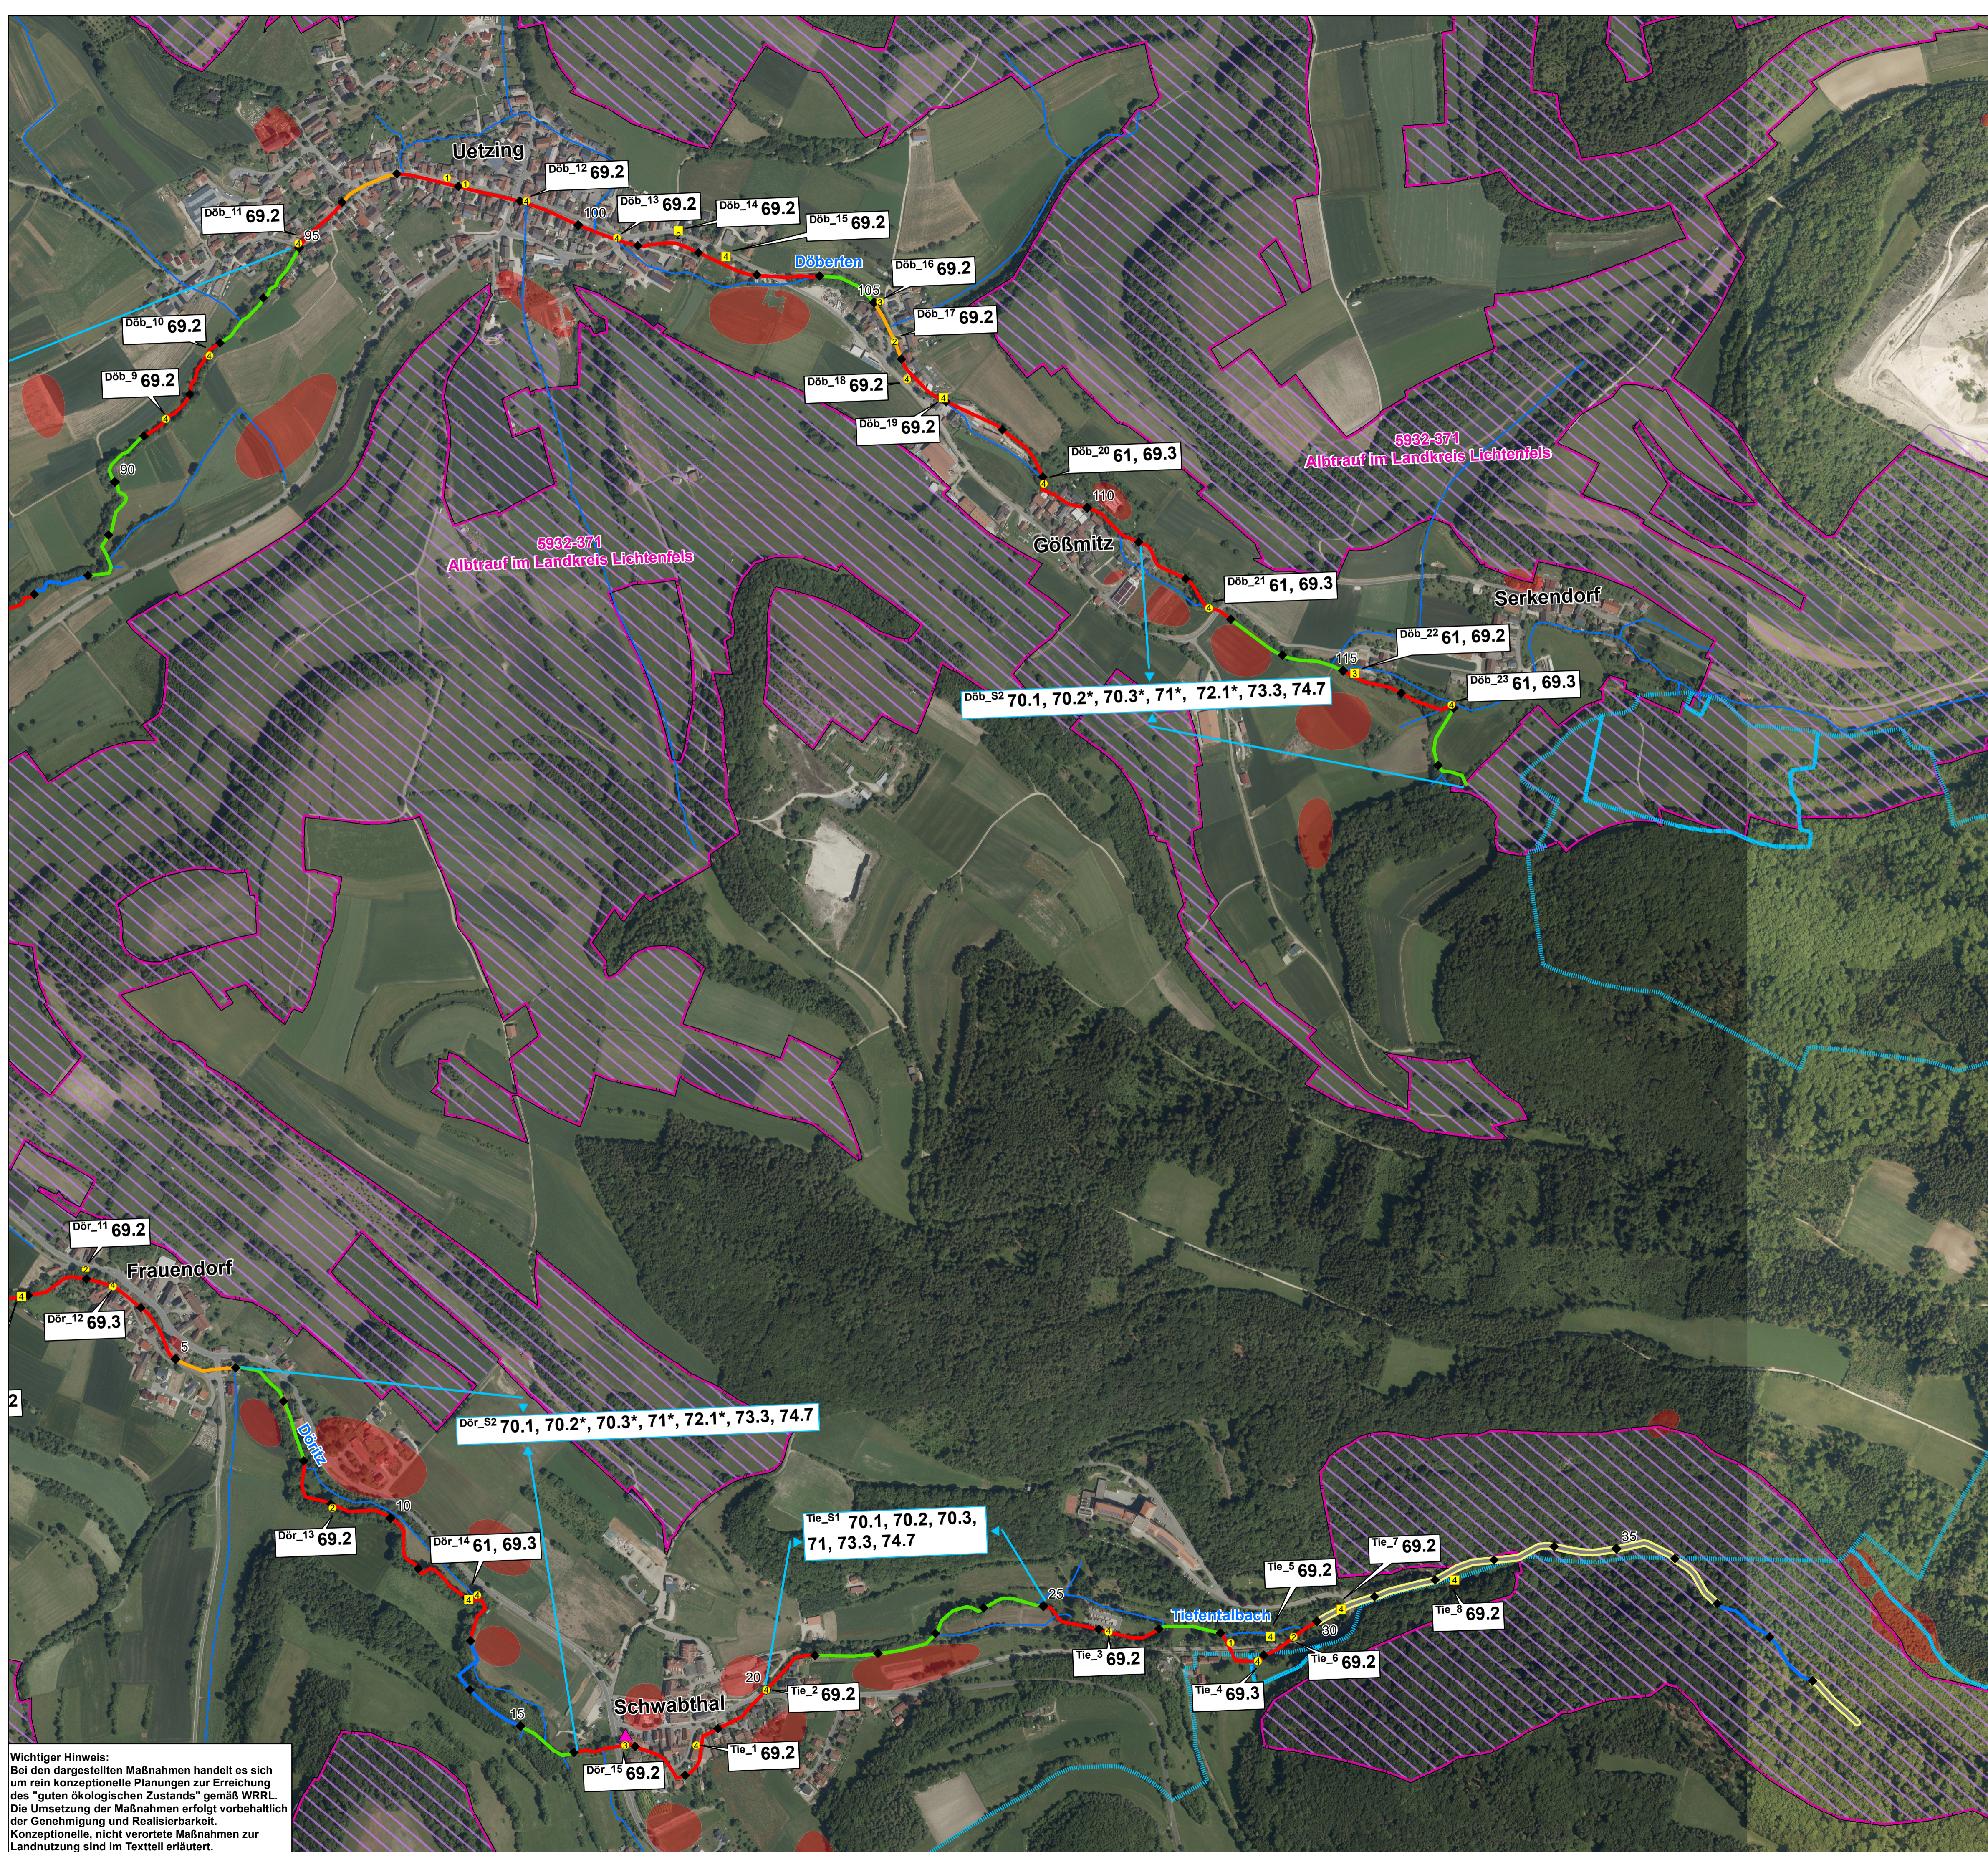
Xx00* 69.3
 Maßnahmen zur Wiederherstellung der Durchgängigkeit an Querbauwerken
 Xx00* Code-Nr. (siehe Kostenschätzung);
 *: Maßnahme nur sinnvoll im Zusammenhang mit der Verkürzung des Rückstaubereiches und Sicherstellung der ökologisch begründeten Mindestwasserführung

Xx00* 72.1, 74.7
 Maßnahmenbereich zur Strukturverbesserung des Gewässers
