## Umsetzungskonzept Flusswasserkörper 2\_F103 "Linksseitige Zuflüsse des Main von Einmündung des Weiherbaches bis Einmündung des Gießbaches"

Blatt Nr. 2.1:	Maßnahmenkarte 9	
Auftraggeber:	LPV Landkreis Lichtenfels e.V. Rinnigstr. 6 96250 Ebensfeld LPV Landkreis Bamberg e.V. Ludwigstr. 23 96052 Bamberg	 
Auftragnehmer:	Büro OPUS GmbH E-Mail: opus@bth.de	
Maßstab:	1 : 5.000    0 50 100 200 Meter	
Projektleiter:	Dipl. Geoök. Franz Moder	
Bearbeiter:	Renate Klees (M.Sc.), Philipp Kohler (M.Sc.)	
Stand:	Dezember 2022

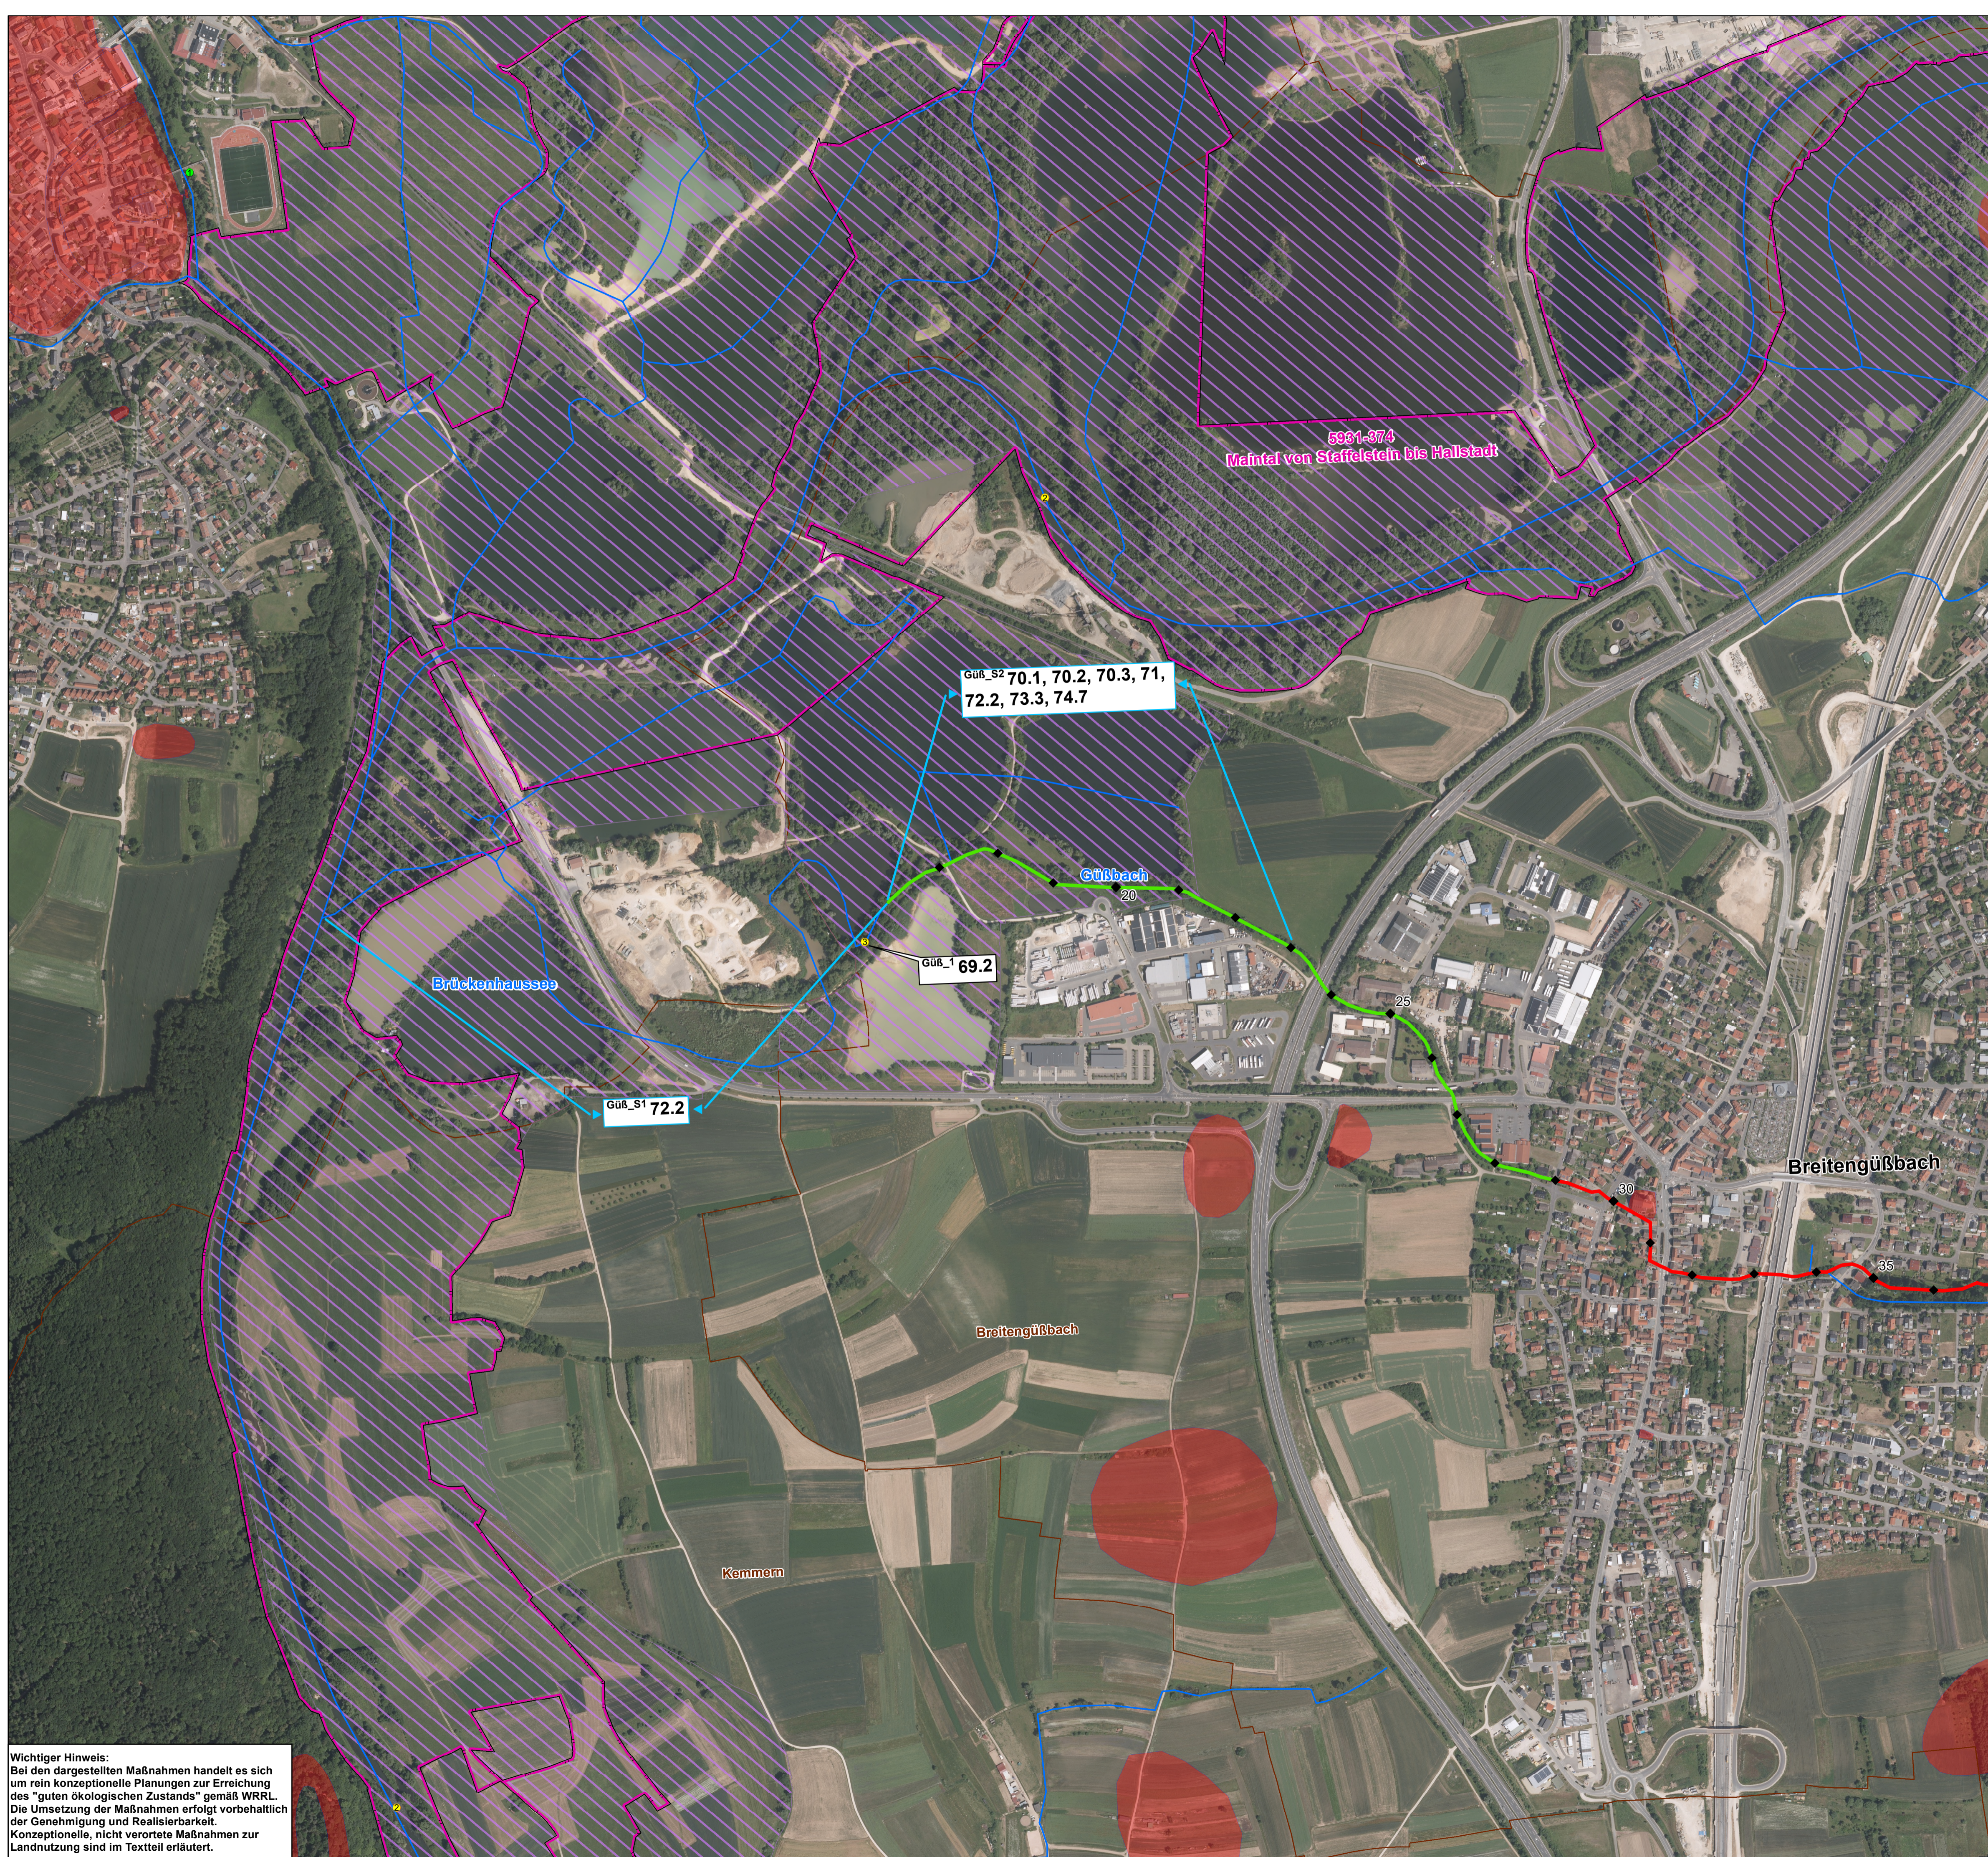
- ### Hydromorphologische Maßnahmen nach Maßnahmenkatalog
- 61** Maßnahmen zur Sicherstellung der ökologisch begründeten Mindestwasserführung im Bereich von Querbauwerken, Staubereichen etc.

- 62** Maßnahmen zur Verkürzung von Rückstaubereichen an Querbauwerken
  - 69.1** Wehr/Absturz/Durchlassbauwerk rückbauen
  - 69.2** Wehr/Absturz/Durchlassbauwerk ersetzen durch passierbares Bauwerk

Maßnahmen zur Wiederherstellung der Durchgängigkeit an Querbauwerken

Maßnahmenbereich zur Strukturverbesserung des Gewässers
