Umsetzungskonzept Flusswasserkörper 2_F103 "Linksseitige Zuflüsse des Main von Einmündung des Weiherbaches bis Einmündung des Güßbaches"

Blatt Nr. 2.1:	Maßnahmenkarte 6	
Auftraggeber:	LPV Landkreis Lichtenfels e.V. Rinnigstr. 6 96250 Ebensfeld LPV Landkreis Bamberg e.V. Ludwigstr. 23 96052 Bamberg	
Auftragnehmer:	Büro OPUS GmbH E-Mail: opus@bth.de	
Maßstab:	1 : 5.000 0 50 100 200 Meter	
Projektleiter:	Dipl. Geoök. Franz Moder	
Bearbeiter:	Renate Klees (M.Sc.), Philipp Kohler (M.Sc.)	
Stand:	Dezember 2022

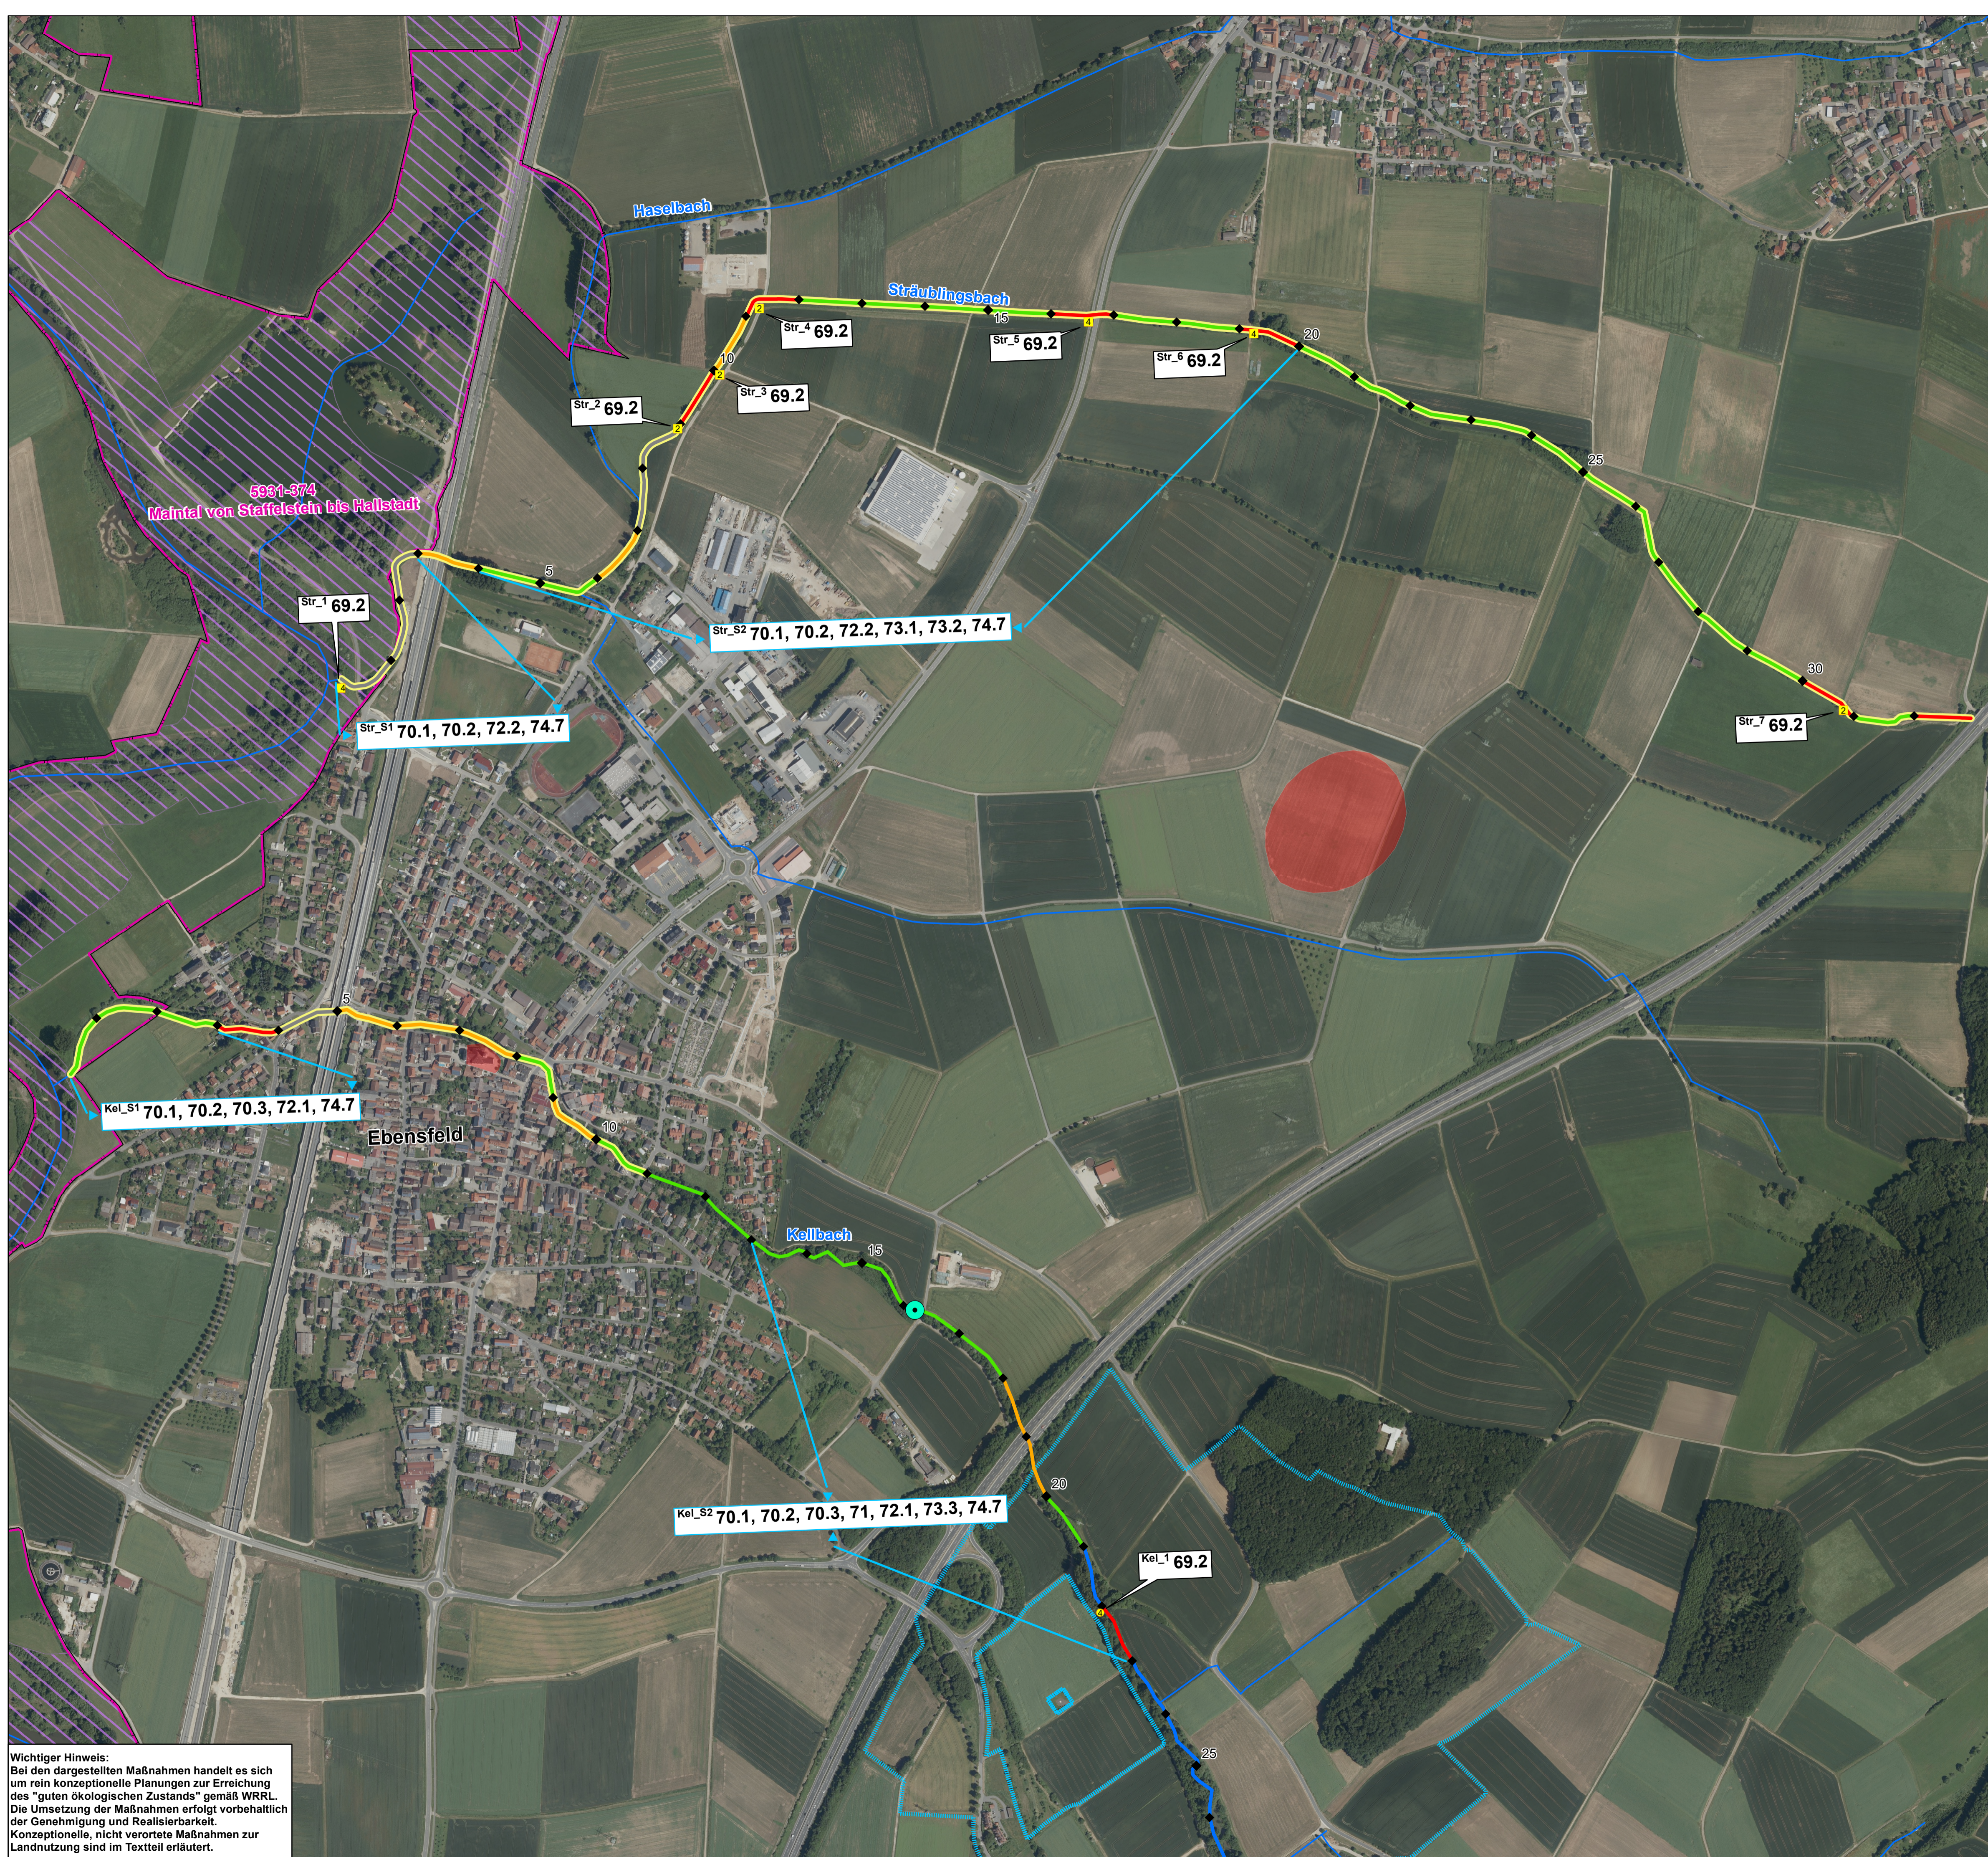
Xx00° 69.3
 Maßnahmen zur Wiederherstellung der Durchgängigkeit an Querbauwerken

Xx00° 72.1, 74.7
 Maßnahmenbereich zur Strukturverbesserung des Gewässers

Xx00° Code-Nr. (siehe Kostenschätzung):
 * Maßnahme nur sinnvoll im Zusammenhang mit der Verkürzung des Rückstaubereiches und Sicherstellung der ökologisch begründeten Mindestwasserführung
