Umsetzungskonzept Flusswasserkörper 2_F103 "Linksseitige Zuflüsse des Main von Einmündung des Weiherbaches bis Einmündung des Güßbaches"

Blatt Nr. 2.1:	Maßnahmenkarte 1
Auftraggeber:	LPV Landkreis Lichtenfels e.V. Rinnigstr. 6 96250 Ebensfeld LPV Landkreis Bamberg e.V. Ludwigstr. 23 96052 Bamberg
Auftragnehmer:	Büro OPUS GmbH E-Mail: opus@bth.de
Maßstab:	1 : 5.000 0 50 100 200 Meter
Projektleiter:	Dipl. Geoök. Franz Moder
Bearbeiter:	Renate Klees (M.Sc.), Philipp Kohler (M.Sc.)
Stand:	Dezember 2022

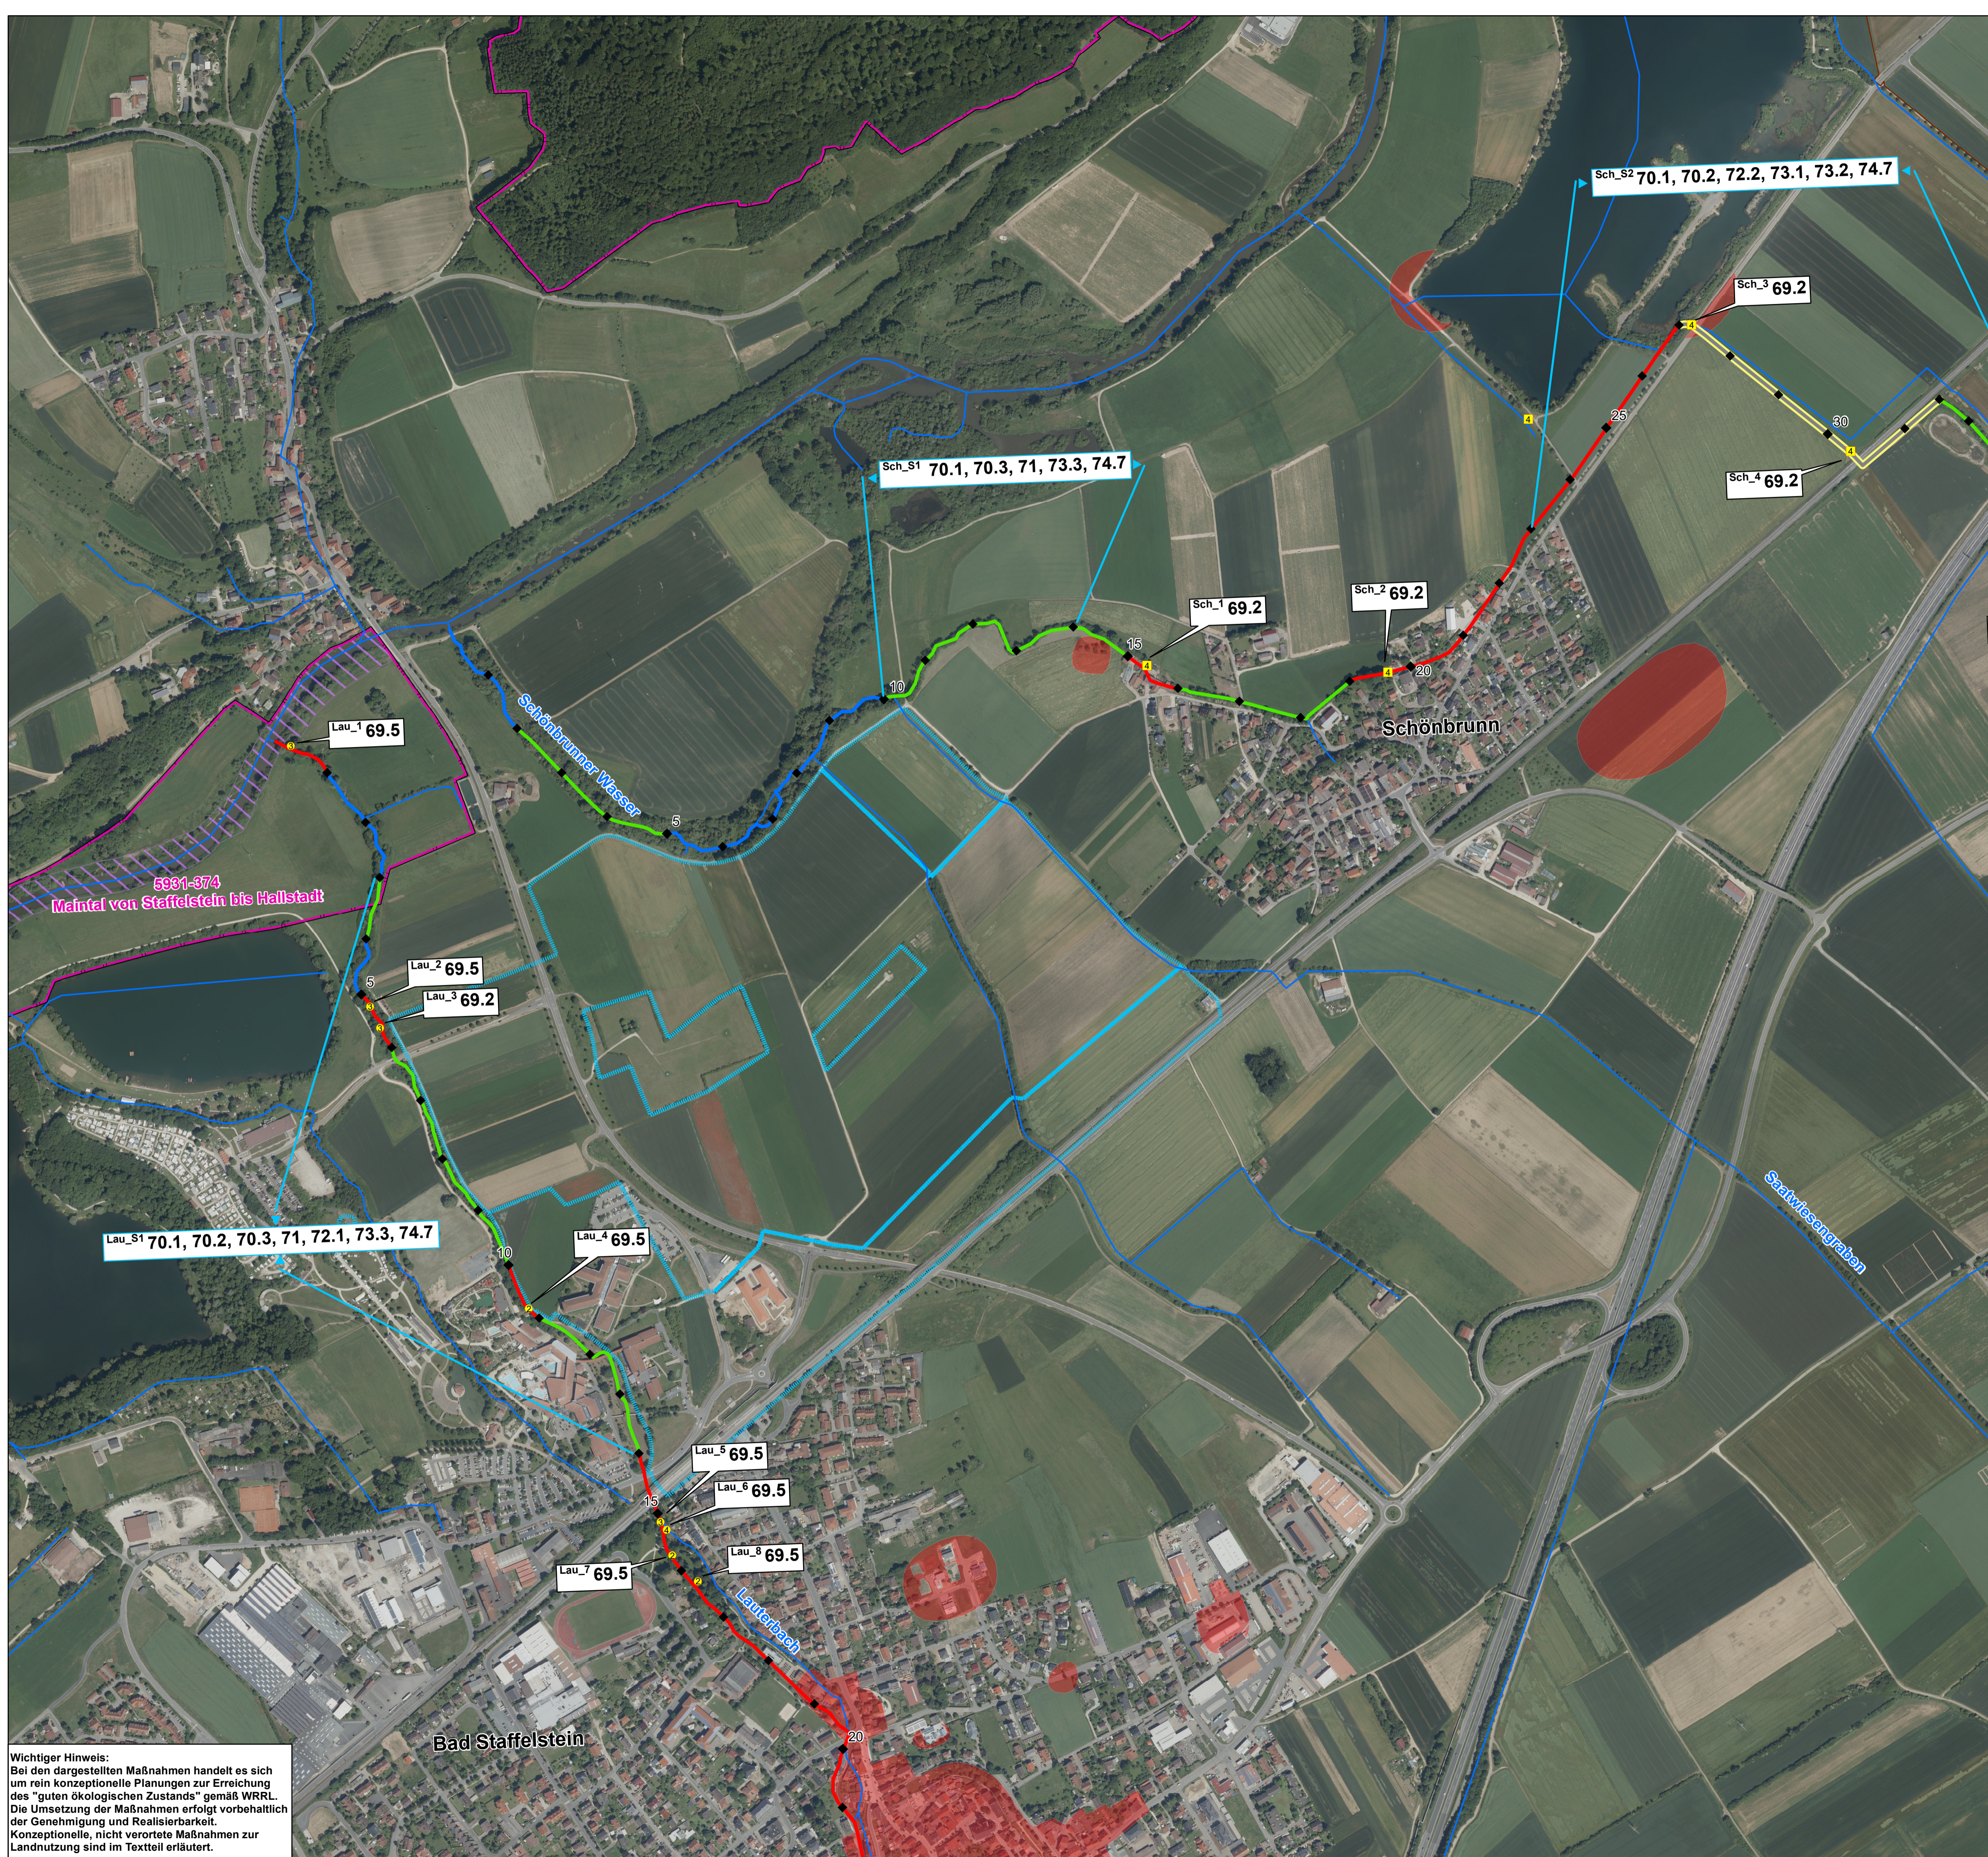
Xx00° 69.3
Maßnahmen zur Wiederherstellung der Durchgängigkeit an Querbauwerken

Xx00° 72.1, 74.7
Maßnahmenbereich zur Strukturverbesserung des Gewässers

Xx00° Code-Nr. (siehe Kostenschätzung):
* Maßnahme nur sinnvoll im Zusammenhang mit der Verkürzung des Rückstaubereiches und Sicherstellung der ökologisch begründeten Mindestwasserführung
