## Umsetzungskonzept Flusswasserkörper 2\_F103 "Linksseitige Zuflüsse des Main von Einmündung des Weiherbaches bis Einmündung des Güßbaches"

Blatt Nr. 2.1: Maßnahmenkarte 3

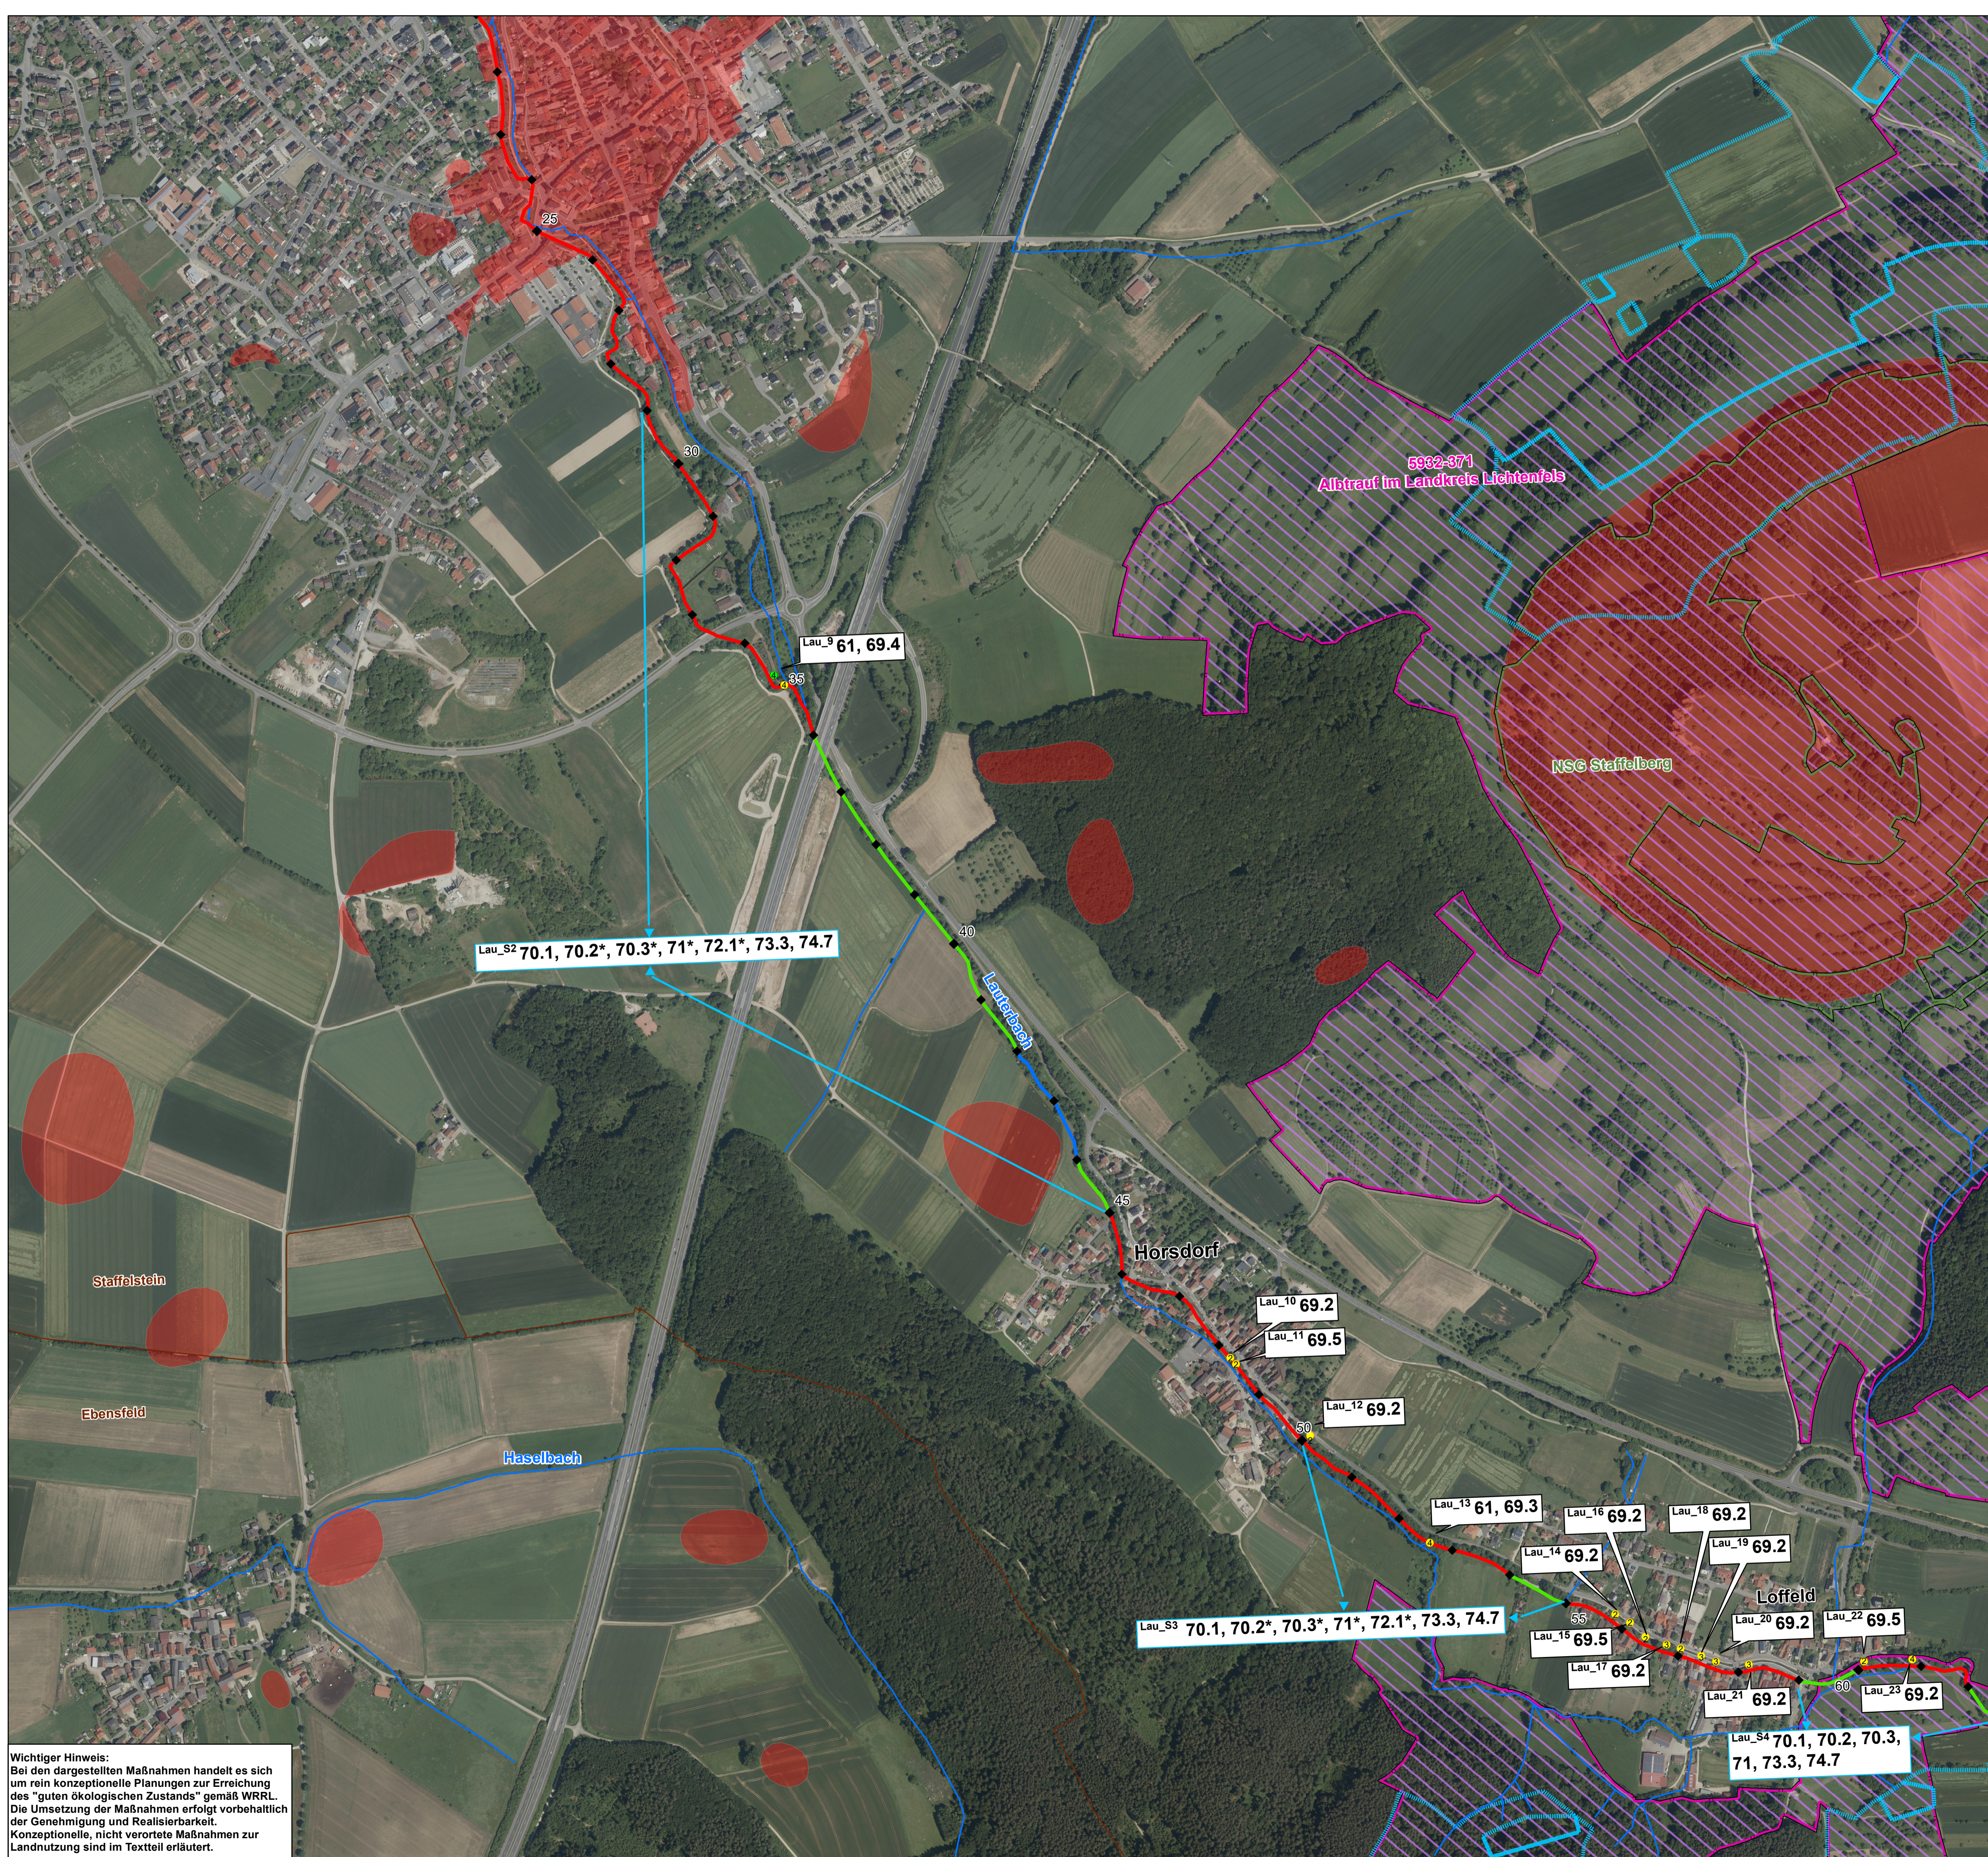
**Xx00° 69.3**

Maßnahmen zur Wiederherstellung der Durchgängigkeit an Querbauwerken

**Xx00° 72.1, 74.7**

Maßnahmenbereich zur Strukturverbesserung des Gewässers

Xx00° Code-Nr. (siehe Kostenschätzung);  
\*: Maßnahme nur sinnvoll im Zusammenhang mit der Verkürzung des Rückstaubereiches und Sicherstellung der ökologisch begründeten Mindestwasserführung
