## Umsetzungskonzept Flusswasserkörper 2\_F103 "Linksseitige Zuflüsse des Main von Einmündung des Weiherbaches bis Einmündung des Güßbaches"

Blatt Nr. 2.1:	Maßnahmenkarte 4
Auftraggeber:	LPV Landkreis Lichtenfels e.V. Rinnigstr. 6 96250 Ebensfeld LPV Landkreis Bamberg e.V. Ludwigstr. 23 96052 Bamberg
Auftragnehmer:	Büro OPUS GmbH E-Mail: opus@bth.de
Maßstab:	1 : 5.000    0 50 100 200 Meter
Projektleiter:	Dipl. Geoök. Franz Moder
Bearbeiter:	Renate Klees (M.Sc.), Philipp Kohler (M.Sc.)
Stand:	Dezember 2022

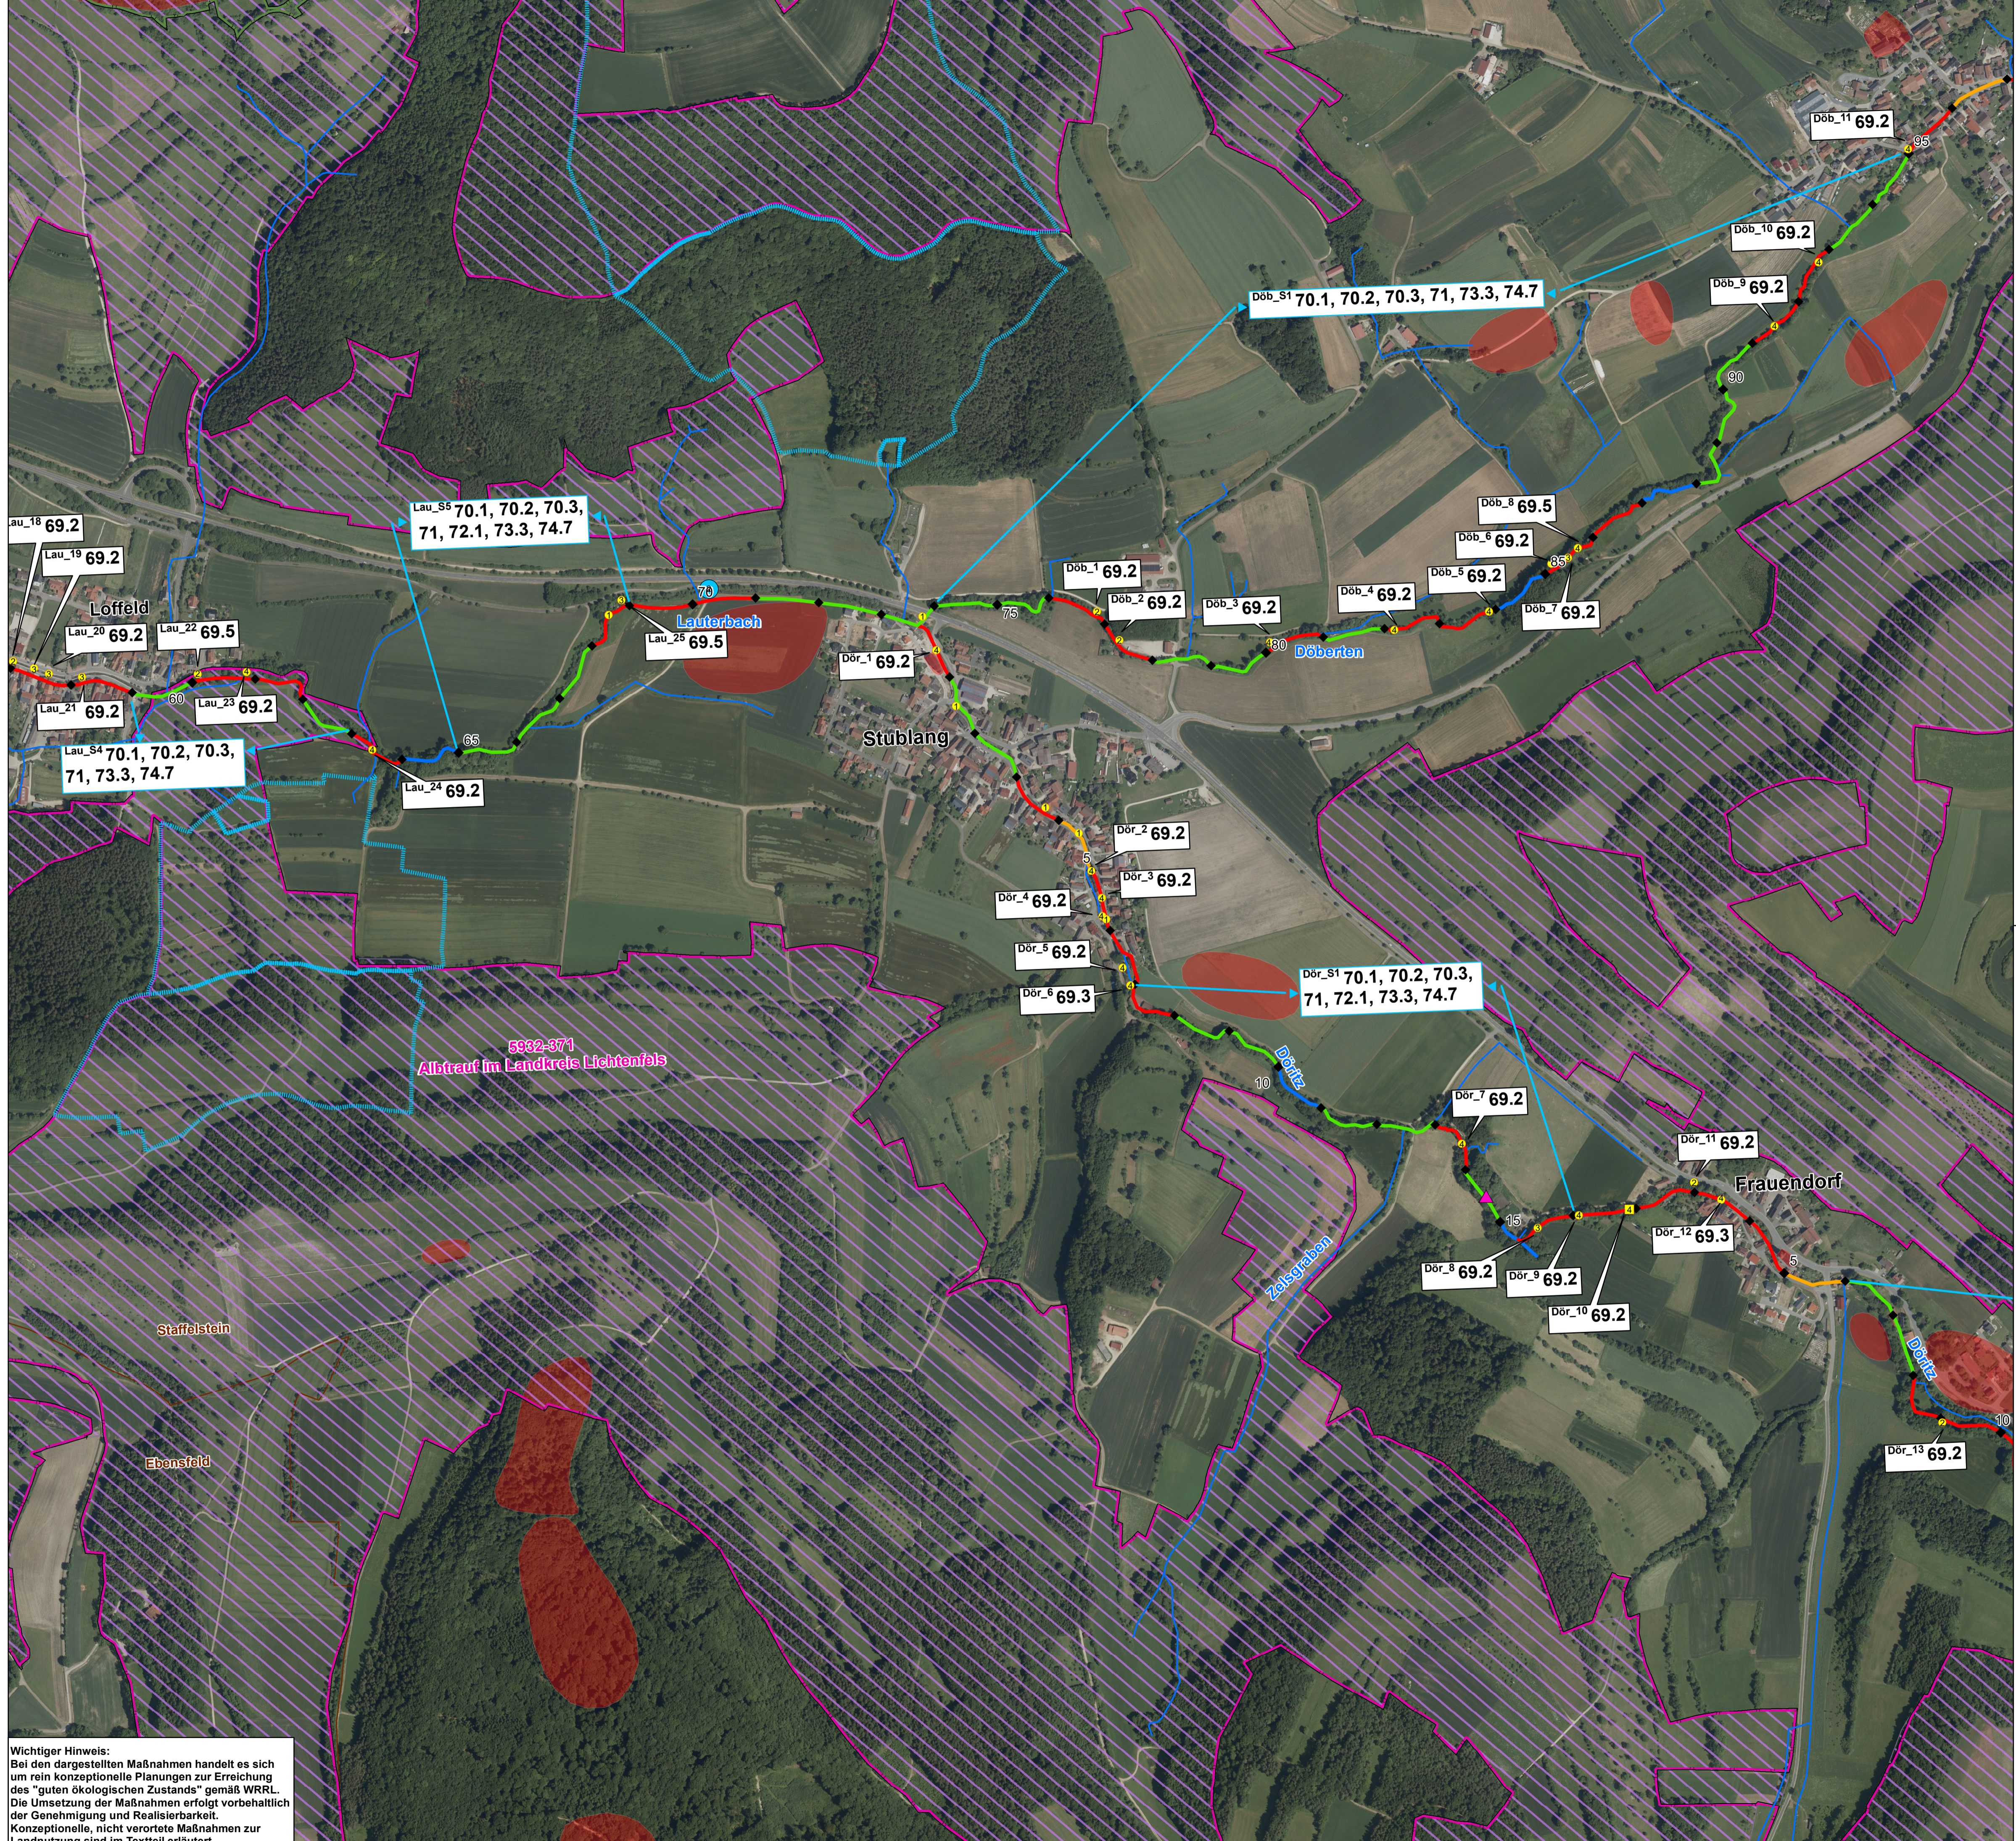
Xx00° 69.3 Maßnahmen zur Wiederherstellung der Durchgängigkeit an Querbauwerken

— Xx00° 72.1, 74.7 Maßnahmenbereich zur Strukturverbesserung des Gewässers

**Wichtiger Hinweis:**  
Bei den dargestellten Maßnahmen handelt es sich um rein konzeptionelle Planungen zur Erreichung des "guten ökologischen Zustands" gemäß WRRL. Die Umsetzung der Maßnahmen erfolgt vorbehaltlich der Genehmigung und Realisierbarkeit. Konzeptionelle, nicht verortete Maßnahmen zur Landnutzung sind im Textteil erläutert.
