## Umsetzungskonzept Flusswasserkörper 2\_F103 "Linksseitige Zuflüsse des Main von Einmündung des Weiherbaches bis Einmündung des Güßbaches"

Blatt Nr. 2.1: Maßnahmenkarte 11

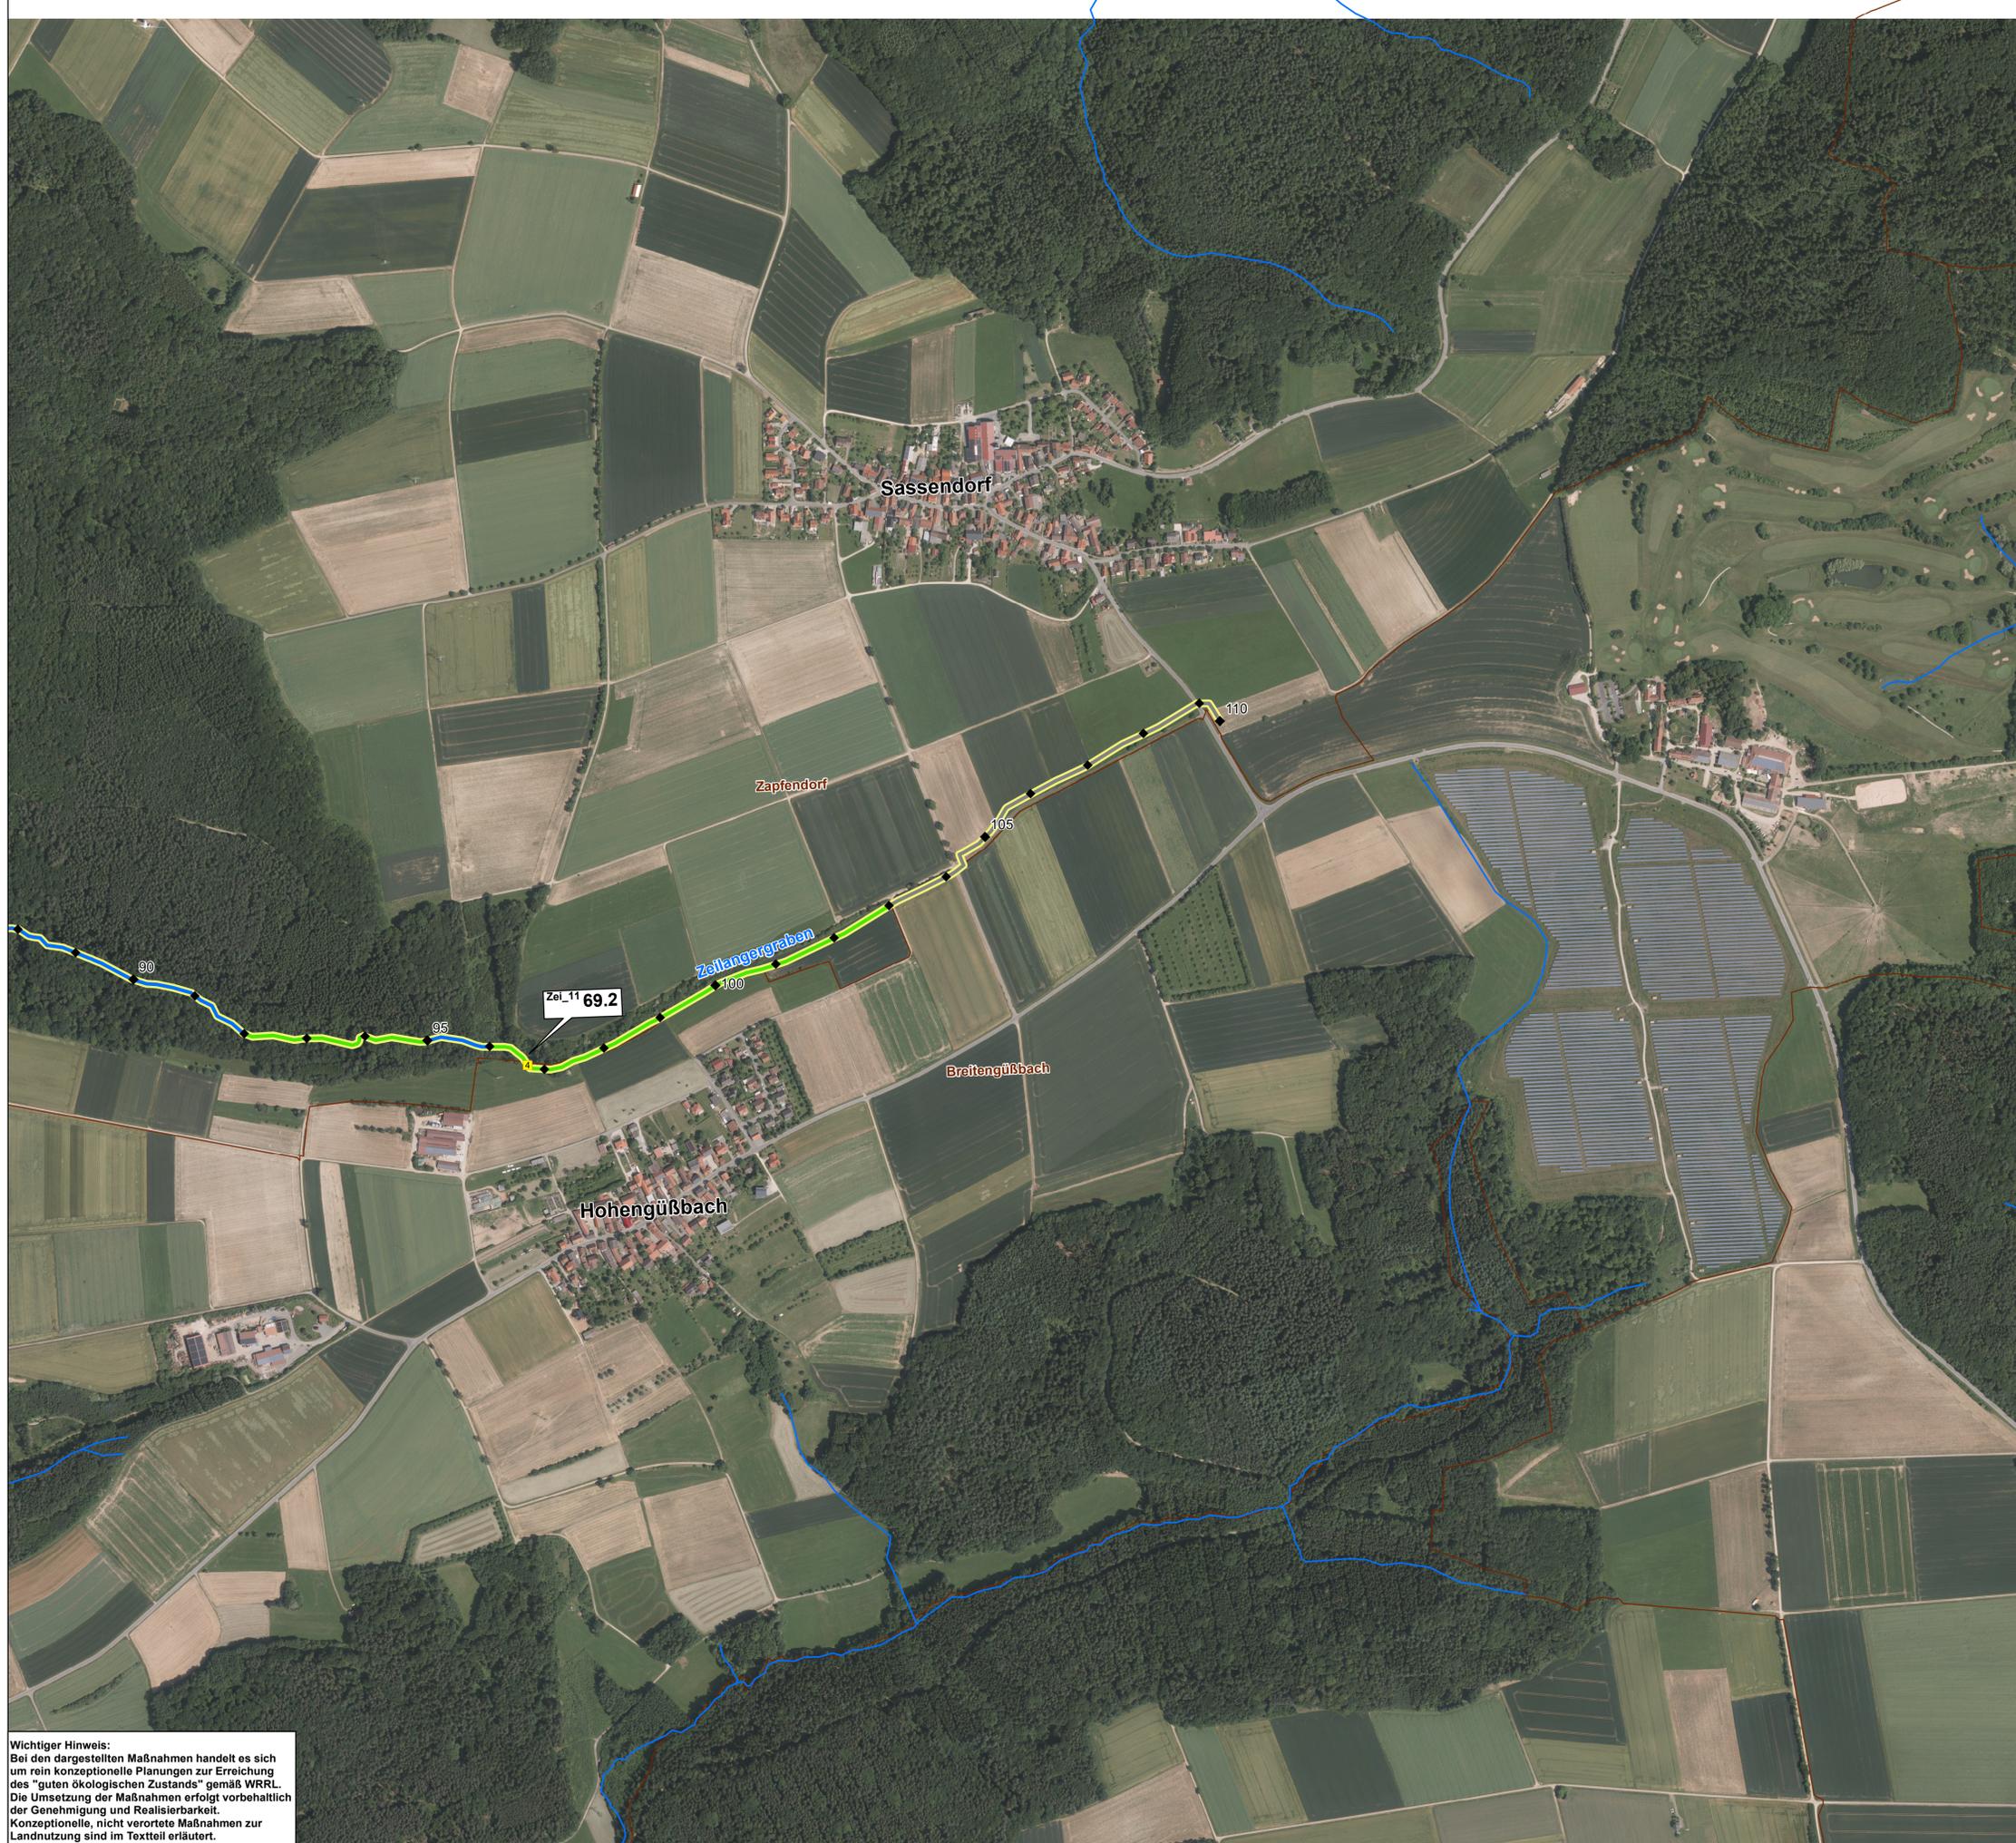
Maßnahmen zur Wiederherstellung der Durchgängigkeit an Querbauwerken

Maßnahmenbereich zur Strukturverbesserung des Gewässers
