Umsetzungskonzept Flusswasserkörper 2_F103 "Linksseitige Zuflüsse des Main von Einmündung des Weiherbaches bis Einmündung des Güßbaches"

Blatt Nr. 2.1:	Maßnahmenkarte 7
Auftraggeber:	LPV Landkreis Lichtenfels e.V. Rinnigstr. 6 96250 Ebensfeld LPV Landkreis Bamberg e.V. Ludwigstr. 23 96052 Bamberg
Auftragnehmer:	Büro OPUS GmbH E-Mail: opus@bth.de
Maßstab:	1 : 5.000 0 50 100 200 Meter
Projektleiter:	Dipl. Geoök. Franz Moder
Bearbeiter:	Renate Klees (M.Sc.), Philipp Kohler (M.Sc.)
Stand:	Dezember 2022

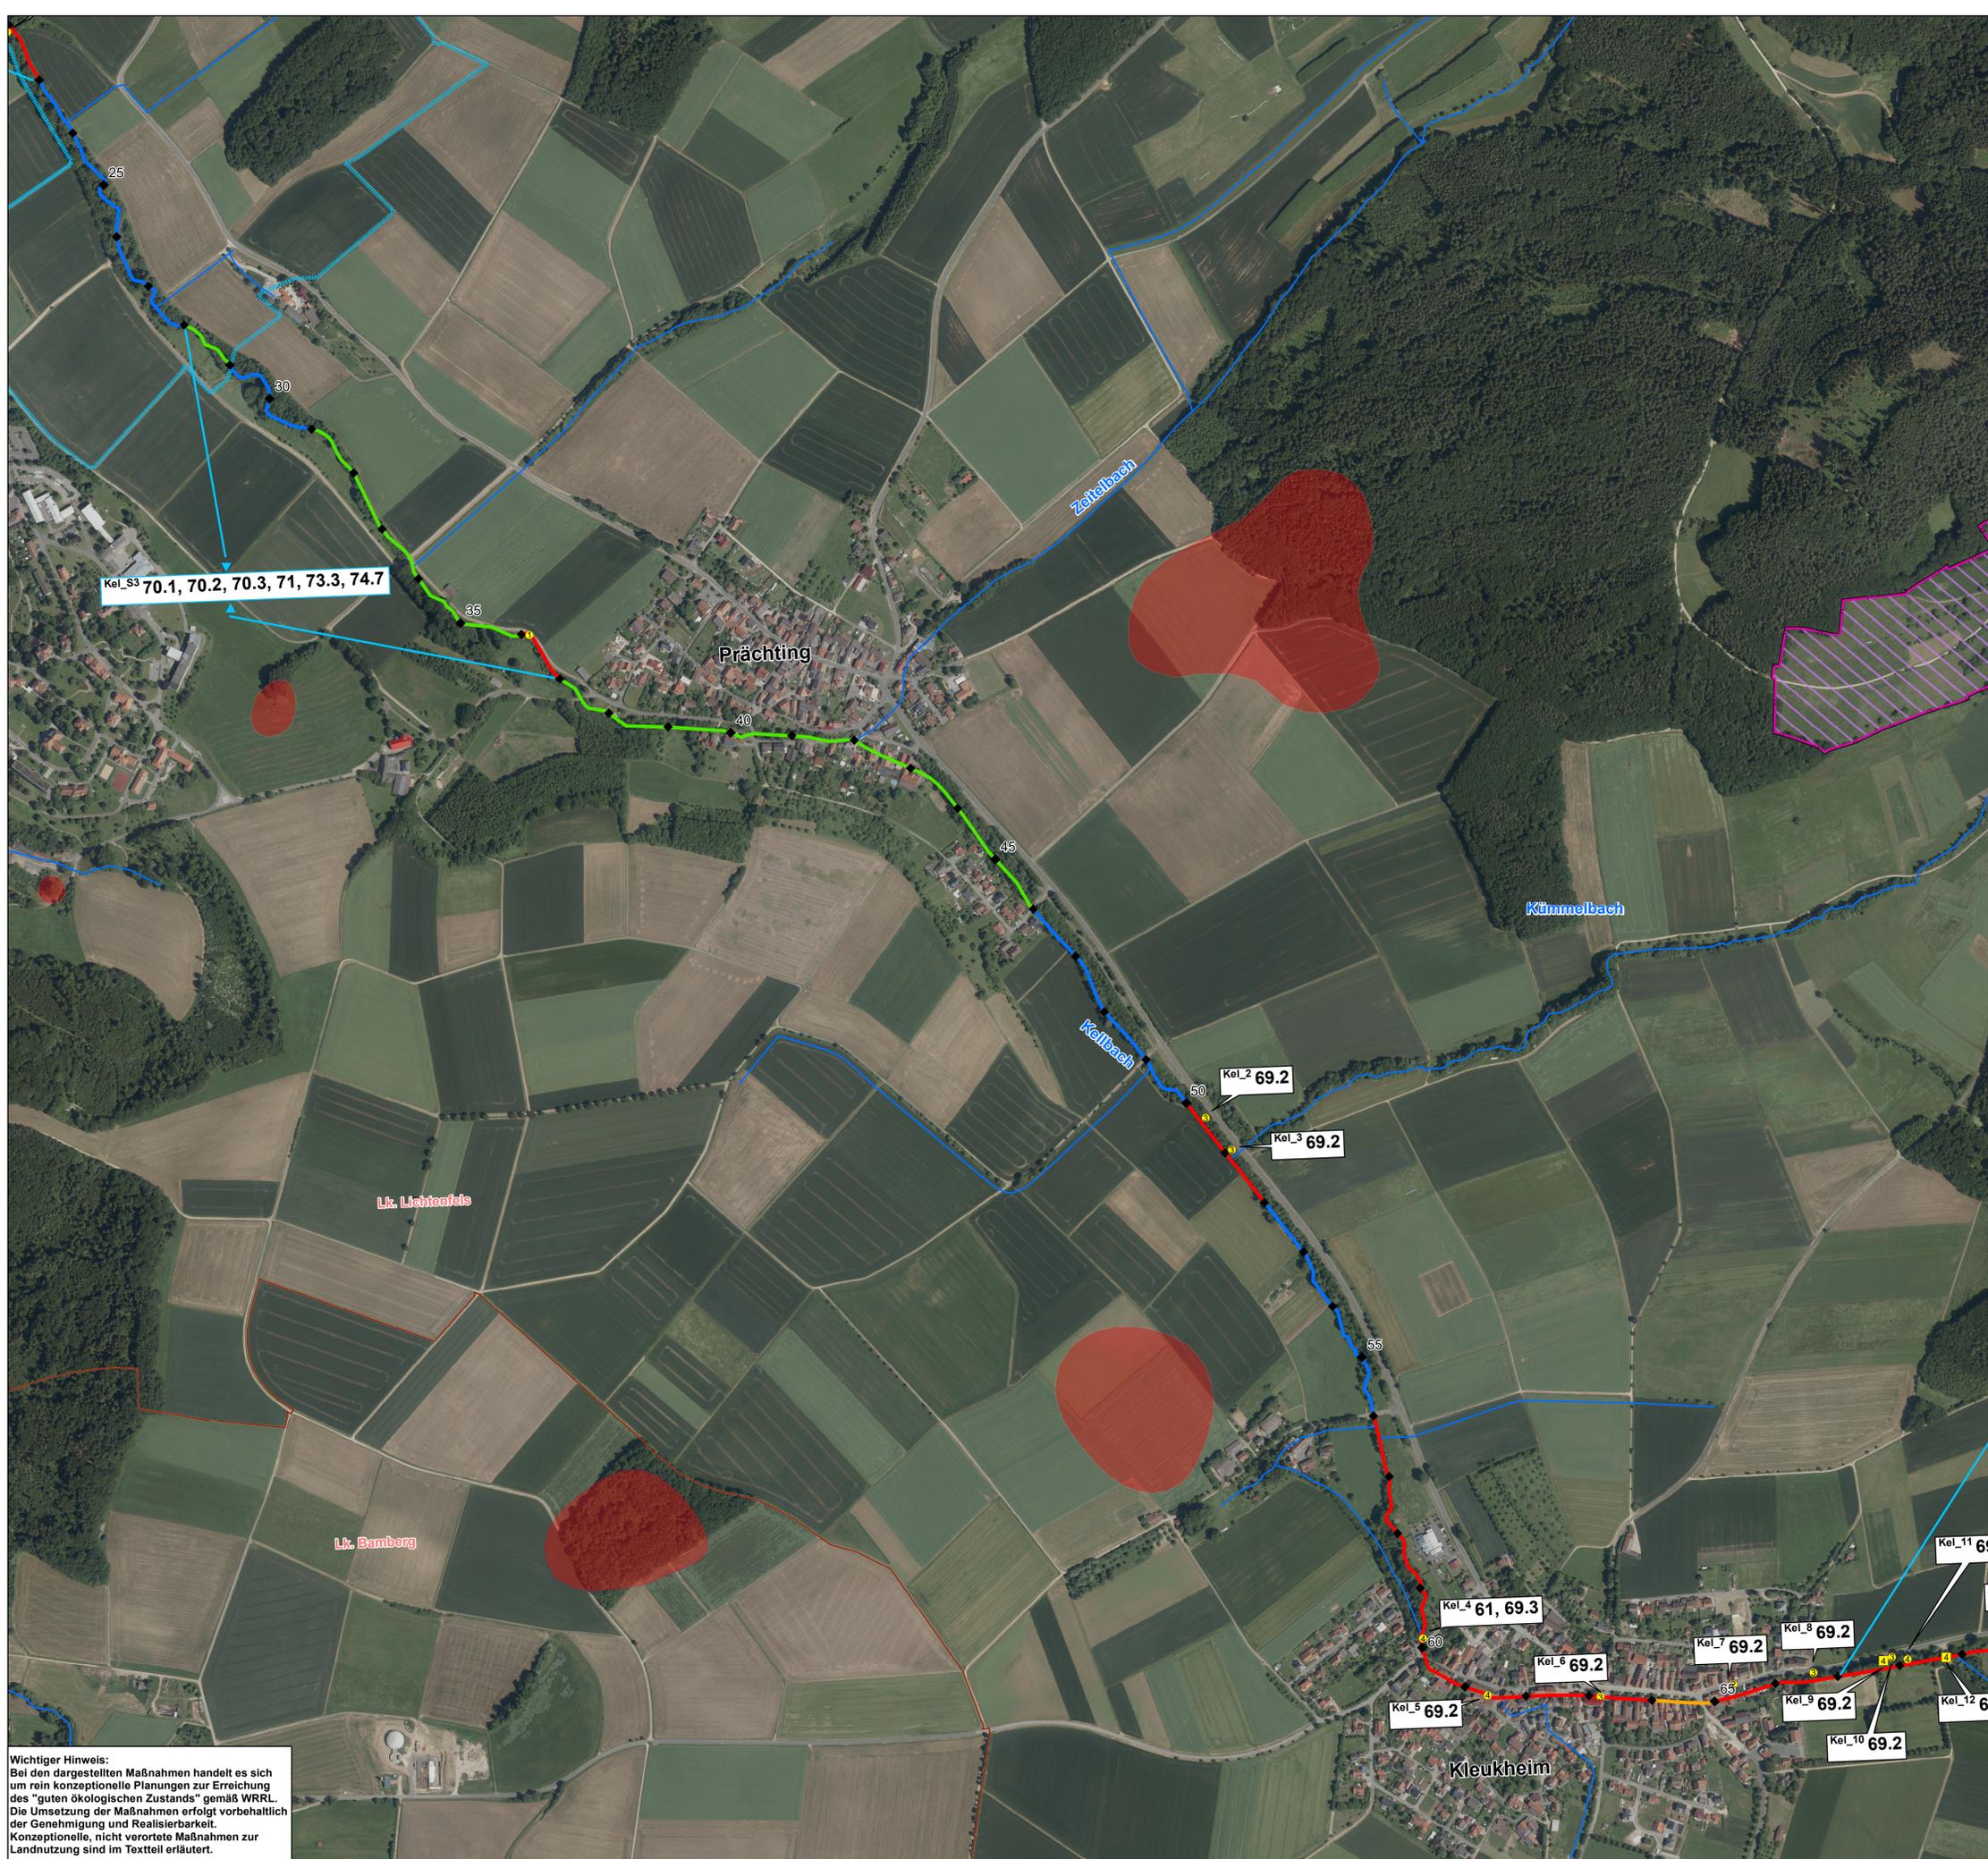
Xx00° 69.3
 Maßnahmen zur Wiederherstellung der Durchgängigkeit an Querbauwerken

Xx00° 72.1, 74.7
 Maßnahmenbereich zur Strukturverbesserung des Gewässers

Xx00° Code-Nr. (siehe Kostenschätzung);
 * Maßnahme nur sinnvoll im Zusammenhang mit der Verkürzung des Rückstaubereiches und Sicherstellung der ökologisch begründeten Mindestwasserführung
